Об утверждении предмета охраны объекта культурного наследия (памятника истории и культуры) регионального (республиканского) значения «Дом А.А. Буйновского», 1887 г., расположенного по адресу: Чувашская Республика, Яльчикский муниципальный округ, с. Яльчики, ул. Восточная, д. 1

Предмет охраны
объекта культурного наследия (памятника истории и культуры)
регионального (республиканского) значения «Дом А.А. Буйновского», 1887 г.,
расположенного по адресу: Чувашская Республика, Яльчикский
муниципальный округ, с. Яльчики, ул. Восточная, д. 1

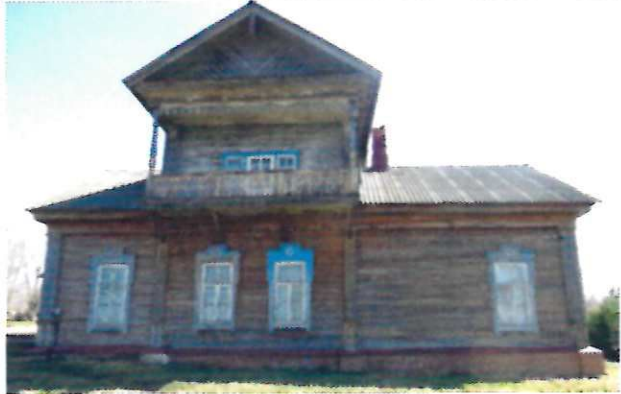
№ п/п	Наименование и описание предмета охраны	Фото предмета охраны
1. Стилистические характеристики:		
1.1	Деревянное зодчество 2 половины XIX века, в формах эkleктики с элементами народного зодчества

<p data-bbox="906 1193 1401 1223">Общий вид объекта с северо-запада</p>
2. Градостроительные характеристики:		
	Местоположение и роль объекта в композиционно-планировочной структуре и застройке села Яльчики Яльчикского муниципального округа

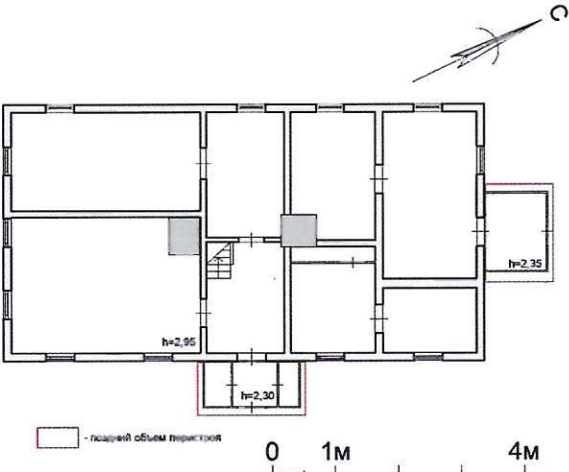
<p>План 1-го этажа</p>
-----	--	---

3.2	<p>Размеры объекта (без поздних северо-восточного и юго-восточного пристроев): основные габариты, высотные отметки по венчающим карнизам, по коньку кровли основного объема, мезонина.</p>

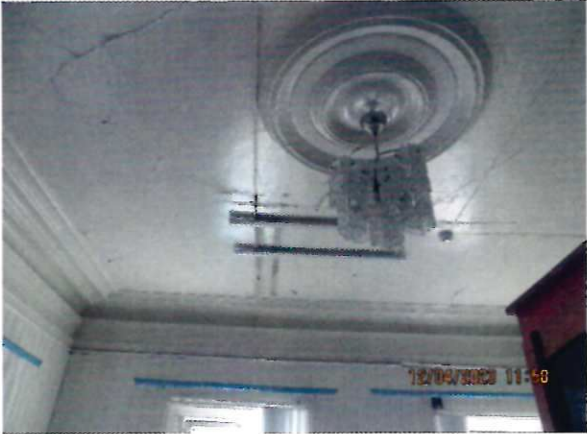
<p>Фрагмент интерьера (1-й этаж)</p>
3.5	<p>Конструктивная система и конструкции плоских балочных перекрытий; материал - древесина хвойных пород.</p>

<p>Северо-восточный фасад</p>
3.4	<p>Подлинные строительные конструкции объекта: фундаменты ленточные из полнотелого керамического кирпича на известковом связующем; цоколь из полнотелого керамического кирпича на известковом связующем; наружные и внутренние стены, рубленые из бревен; стены мезонина: деревянные каркасные с обшивкой тесом, материал стен – древесина хвойных пород.</p>

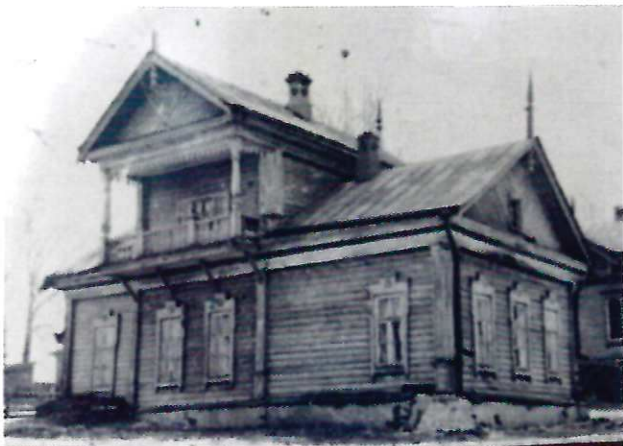
<p data-bbox="922 1218 1391 1254">Историческое фото (вид с запада)</p>

<p data-bbox="938 667 1369 703">Фрагмент интерьера (мезонин)</p>
<p data-bbox="220 748 268 779">3.6</p>	<p data-bbox="331 748 804 1182">Характер, геометрия, конфигурация и угол наклона скатов крыш: двускатная основного объема и мезонина; конструктивная схема деревянных стропильных конструкций крыши, материал - древесина хвойных пород; характер исторического кровельного покрытия – кровельный листовой металл с фальцевым соединением</p>

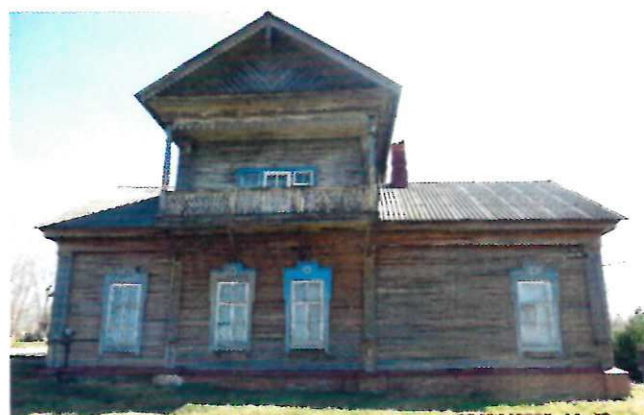
Северо-западный фасад

4.2 Композиция фасадов:
 ассиметричная трехчастная композиция северо-западного фасада основного объема в четыре световых оси, разделенных лопатками на три неравные части, центральная часть фасада выделена объемом мезонина с балконом и треугольным фронтоном;
 ассиметричная трехчастная композиция юго-восточного фасада, образованная основным полем фасада в пять световых осей, разделенных лопатками на три неравные части, центральная часть фасада выделена объемом мезонина с балконом и треугольным фронтоном, усложнена полем фасада пристроя в одну световую ось с дверным проемом по оси три;
 ассиметричная композиция северо-восточного фасада, образованная основным полем фасада в две световые оси, завершенным фронтоном и усложненным полем фасада пристроя в одну световую ось с дверным проемом;
 симметричная композиция юго-западного фасада основного объема в три световые оси, завершающаяся фронтоном

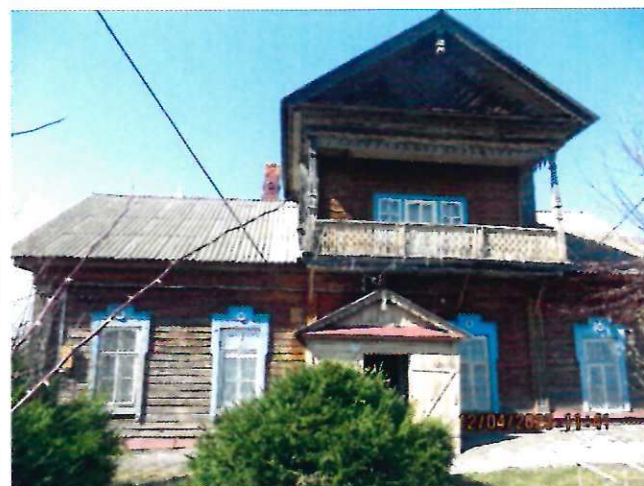
Юго-восточный фасад

4.3 Характер отделки фасадов: обшивка стен горизонтальным тесом, фронтонов - тесом в «елочку»

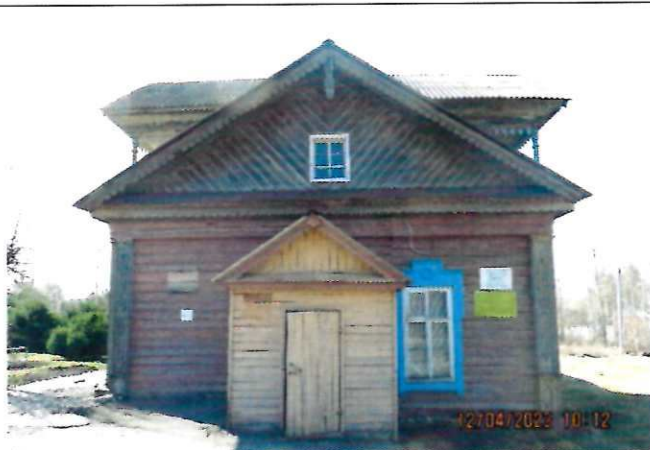
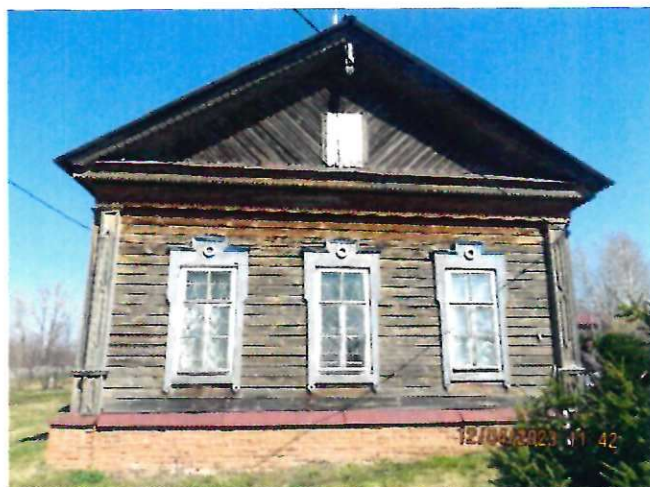
4.4 Местоположение, размеры и форма прямоугольных оконных и дверных проемов

Северо-восточный фасад

Юго-западный фасад

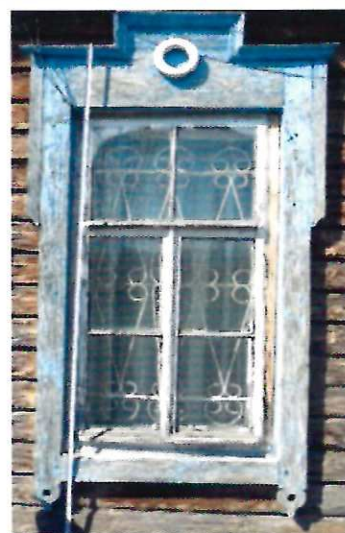
а) Фрагмент юго-восточного фасада

4.5 Характер оформления («две нитки остекления»), рисунок переплетов столярных заполнений оконных проемов (шестистекольный переплет с фрамужным горбыльком 1-го этажа, шестистекольный переплет – мезонина и фронтонов); сохранившиеся подлинные столярные заполнения оконных проемов; материал – дерево.

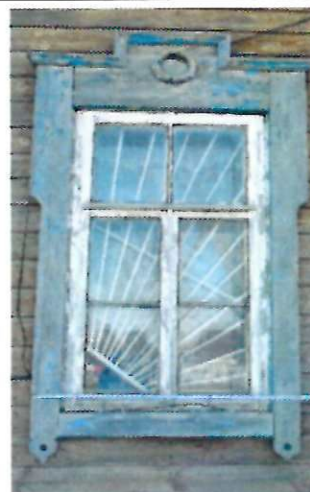
б) Фрагмент северо-западного фасада

4.6	Характер оформления («две нитки»), характер заполнений дверных проемов на балконы мезонина с северо-западного и юго-восточного фасадов: распашные однопольные остекленные (с расстекловкой в 8 квадратов) двери, комбинированные с двумя оконными проемами.
4.7	Обрамления оконных и дверных проемов: рамочные наличники окон 1-го этажа простой формы - боковые стойки с удлиненными простыми «ушками» и фигурными свесами каплеобразной формы, ступенчатые фронтоны, в тимпанах которых располагаются круглые накладные элементы, фронтоны завершаются профилированными карнизами; рамочные профилированные наличники дверного с оконными проемами юго- восточного и северо-западного фасадов мезонина; простые рамочные наличники окон фронтонов

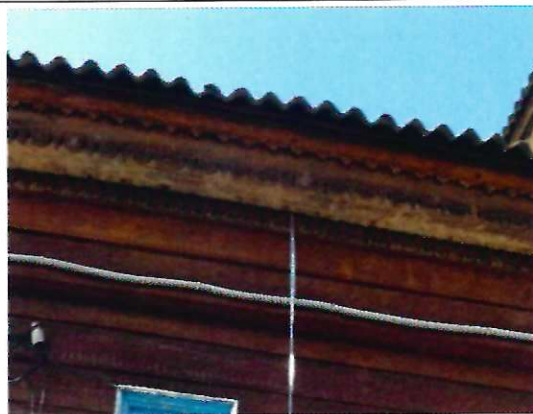
Фрагмент северо-западного фасада,
карниз 1-го этажа

4.10	<p>Деревянные венчающие карнизы: карниз 1-го этажа с накладным подзором геометрического орнамента и</p>

простым фризом, обшитым горизонтальными досками с накладной резьбой в виде ряда ромбов;
карниз мезонина с подзором геометрического орнамента с фризом, обшитым горизонтальными досками.

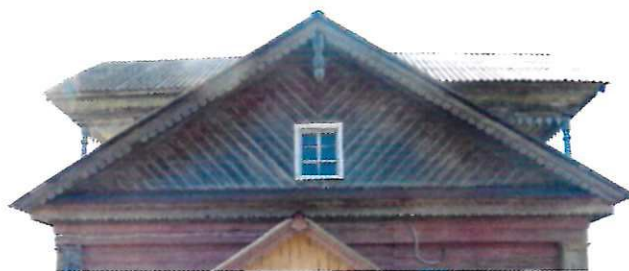
Фрагмент северо-восточного фасада

4.11 Треугольные фронтоны, обшитые тесом в «елочку», обрамленные резными причелинами, чело фронтонов оформлено точеным элементом, в тимпанах фронтонов расположены прямоугольных чердачные окна.

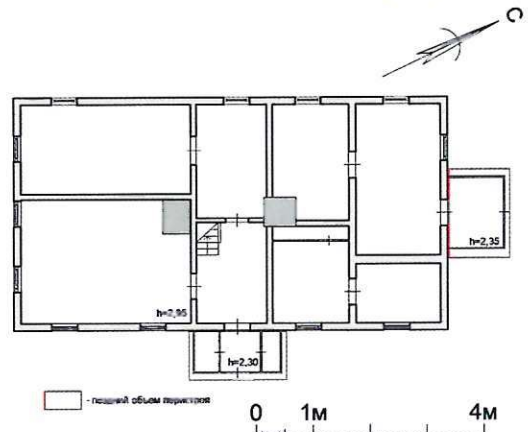
План 1-го этажа

- 5.1 Пространственно-планировочная структура в пределах капитальных стен и перекрытий.
- 5.2 Местоположение, размеры и форма исторических дверных проемов 1887 года.
- 5.3 Исторические заполнения дверных проемов (дверные коробки, дверные полотна): распашные одностворчатые дощатые двери на шпонках с креплением на накладных петлях; исторические профилированные наличники дверных проемов, материал – дерево.

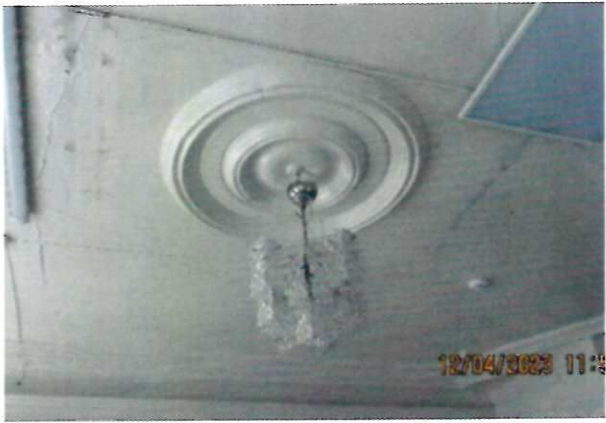
5.5	Подлинные круглые потолочные розетки 1-го этажа

<p data-bbox="930 600 1366 633">Фрагмент интерьера 1-го этажа</p>
5.6	Предметы декоративно-прикладного искусства: шкаф деревянный, двухярусный, каждый ярус на две створки, створки нижнего яруса декорированы квадратными филенками с резными накладными элементами с узором растительного орнамента, более высокие створки верхнего яруса декорированы вертикальными прямоугольными филенками, поле каждой филенки декорировано резными накладными элементами с узором растительного орнамента

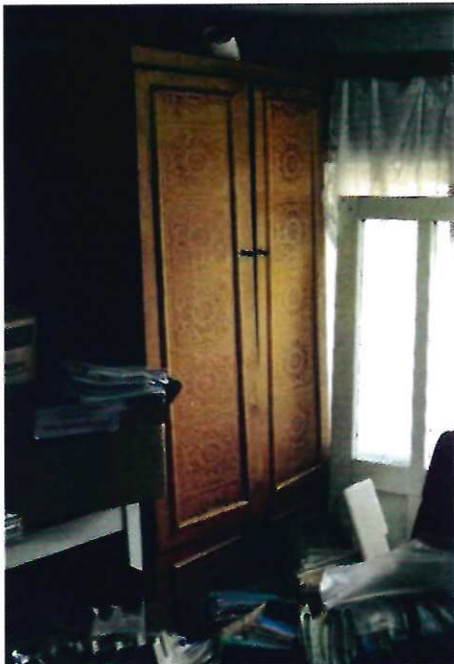
<p data-bbox="895 1332 1406 1361">Фрагмент интерьера мезонина, шкаф</p>
6. Мемориальные особенности		
6.1	Памятник истории, в котором в 1905-1907 годах работала группа Российской социал-демократической рабочей партии (РСДРП), руководимая врачом А.А. Буйновским
