Об утверждении предмета охраны объекта культурного наследия (памятника истории и культуры) регионального (республиканского) значения «Здание казначейства, XIX в.», расположенного по адресу: Чувашская Республика, г. Алатырь, пл. Октябрьской Революции, д. 14

Предмет охраны
объекта культурного наследия (памятника истории и культуры)
регионального (республиканского) значения «Здание казначейства,
XIX в.», расположенного по адресу: Чувашская Республика,
г. Алатырь, пл. Октябрьской Революции, д. 14

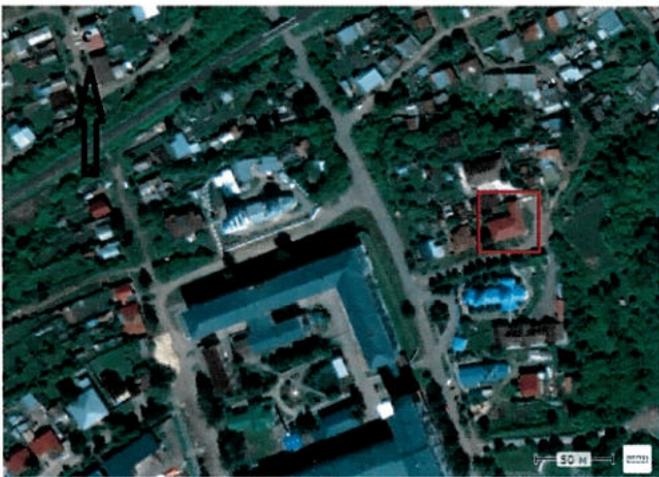
№ п/п	Описание предмета охраны	Изображение
1. Градостроительные характеристики		
1.1	Местоположение объекта культурного наследия в историческом центре города Алатырь, на территории бывшей Старо-Базарной площади (в настоящее время – площадь Октябрьской Революции), вблизи от ряда объектов культурного наследия (памятников истории и культуры) федерального и регионального значения, габариты, конфигурация и силуэт здания

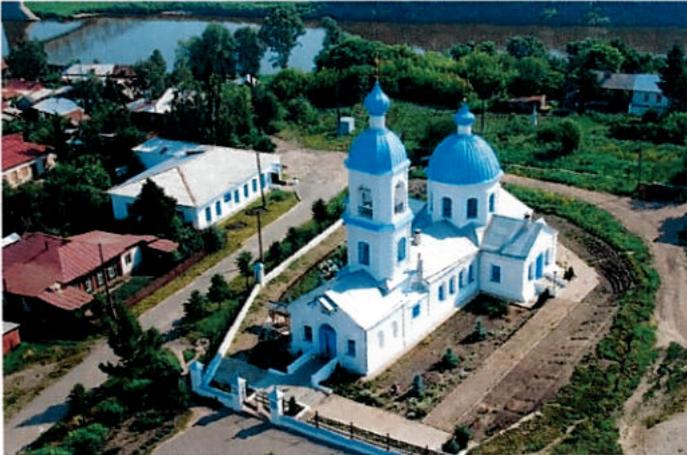
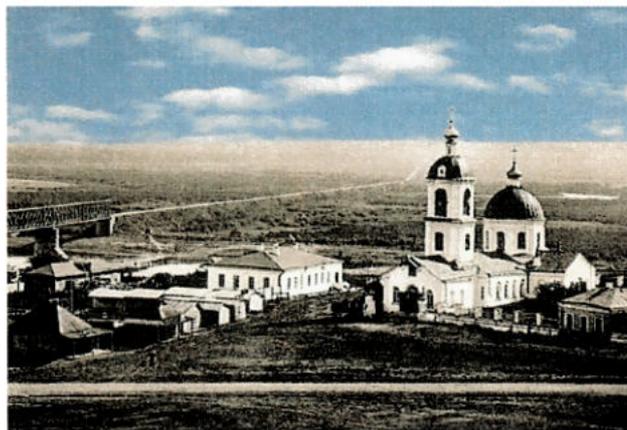
1.2	Особая градостроительная роль объекта культурного наследия, являющегося важной составной частью исторического центра города Алатырь, активно участвующего в формировании исторической панорамы и силуэта города, его природного и культурного ландшафта, визуальные связи памятника с другими зданиями площади – объектами культурного наследия

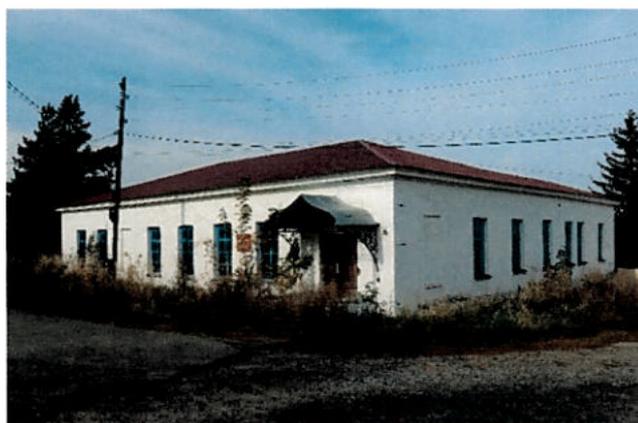
2.1 Объемно-пространственная композиция памятника, состоящая из одноэтажного Г-образного в плане объема

2.2 Крыша: чердачная, скатная вальмовая. Высотные отметки по карнизам и конькам

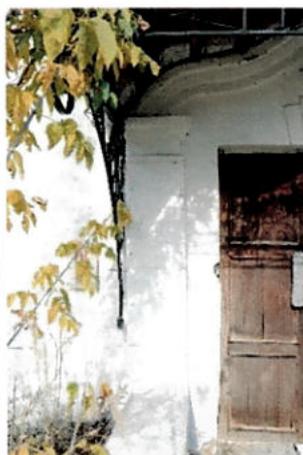
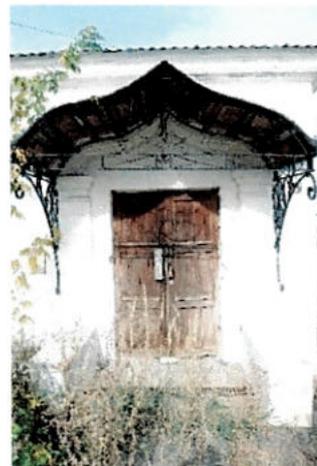
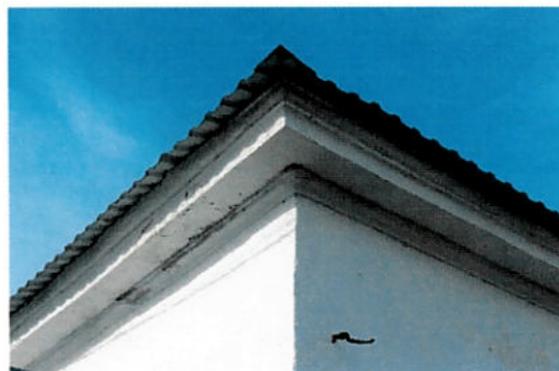
2.3 Композиционное и архитектурно-художественное оформление фасадов, в том числе:

- профилированный венчающий карниз;
- портал с пилястрами, подчеркивающий вход в здание;
- замковый камень портала;
- килевидный сандрик портала

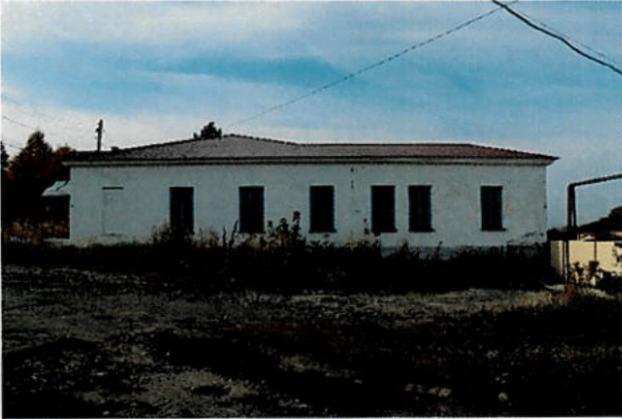
2.4	Материал и характер отделки фасадных поверхностей: штукатурка и окраска кирпичной кладки стен

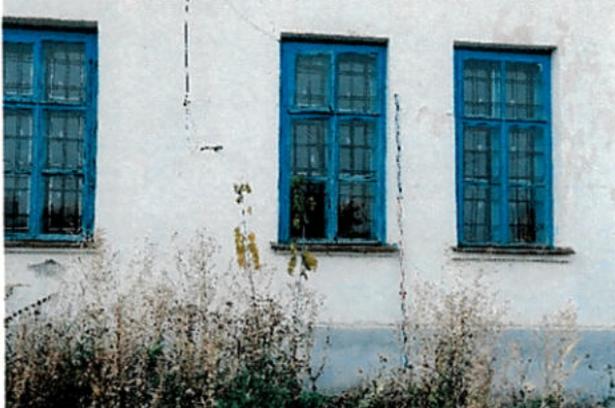
2.5	Колористическое решение: окраска плоскостей стен и деталей убранства фасадов краской белого цвета	
2.6	Местоположение, габариты, конфигурация и характер столярных заполнений оконных и дверных проемов здания на момент постройки с рисунками оконных переплетов

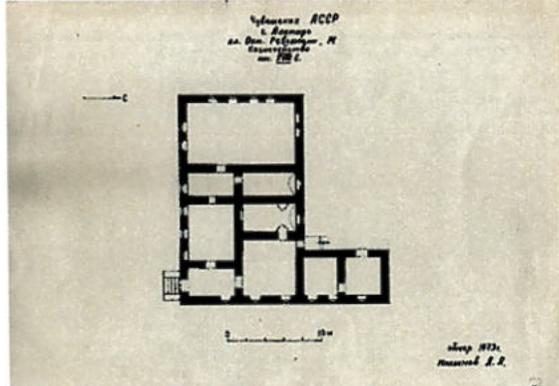
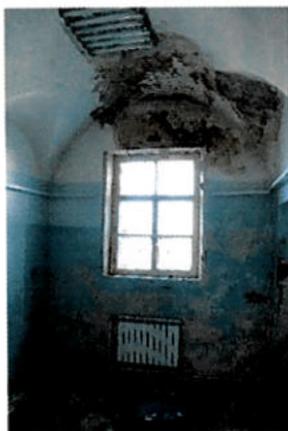
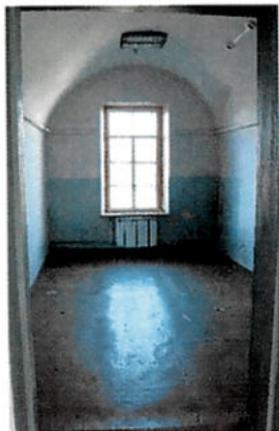
2.7	<p>Сложившаяся пространственно-планировочная структура интерьеров в пределах капитальных стен, опорных конструкций, перекрытий, включая два смежных узких помещения, перекрытых цилиндрическими сводами, расположенных в центре северной части здания.</p> <p>Планировка помещений анфиладная</p>

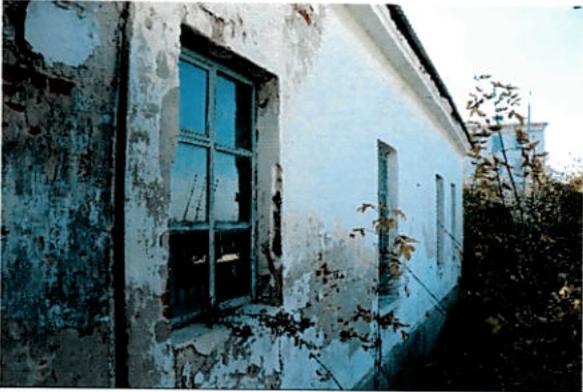
2.8	Конструктивные элементы: кирпичные ленточные фунда- менты; наружные стены из керамического полнотелого кирпича на цементно-песча- ном растворе

A photograph showing the exterior of a building. The wall is light-colored with significant peeling and chipping of the plaster, revealing a darker surface underneath. A window with a dark frame is visible on the left side. The building appears to be in a state of disrepair.

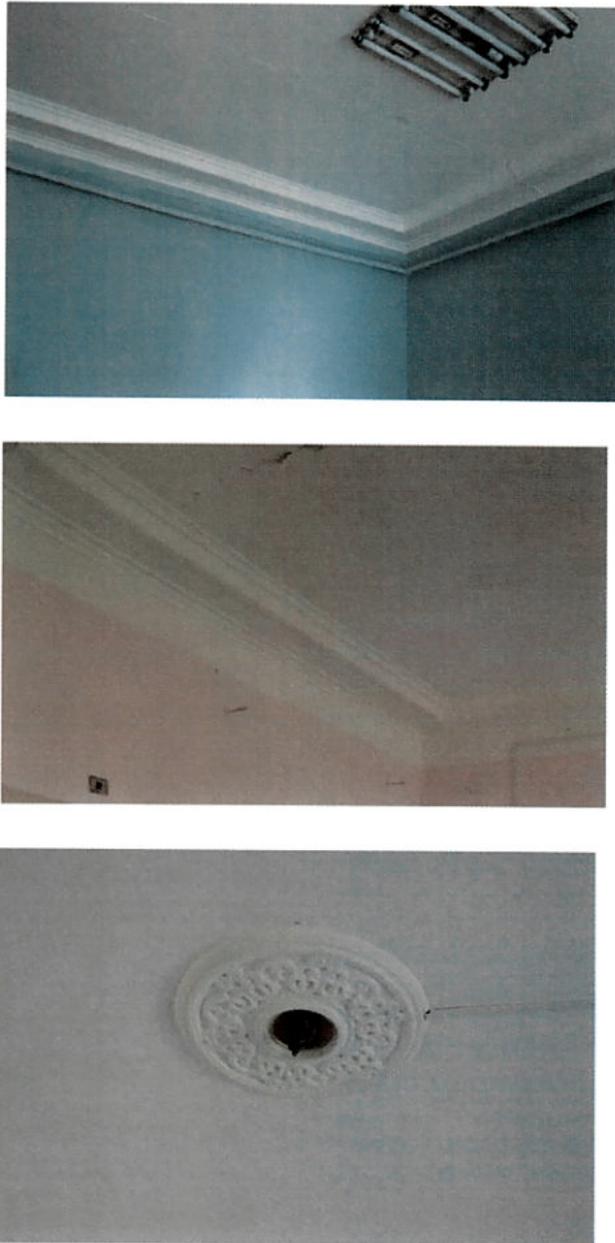
2.9	Архитектурно-художествен- ное оформление интерьеров: - потолочные и карнизные тяги (профиль рисунка, глу- бина, материал исполнения) - потолочные розетки (рас- положение, размер, тип ри- сунка, материал исполнения)

Three photographs illustrating interior architectural details. The top photo shows a corner of a room with a white ceiling and a decorative molding. The middle photo shows a close-up of a similar molding. The bottom photo shows a circular decorative ceiling rose with a central hole, mounted on a white ceiling.
