Об утверждении предмета охраны  
объекта культурного наследия  
(памятника истории и культуры)  
регионального (республиканского)  
значения «Здание женской  
прогимназии, конец XIX в.»,  
расположенного по адресу:  
Чувашская Республика, г. Ядрин,  
ул. Первомайская, д. 12

Утвержден  
приказом Министерства культуры,  
по делам национальностей и архивного дела  
Чувашской Республики  
от 10.06.2022 № 01-05/313

**Предмет охраны**  
**объекта культурного наследия (памятника истории и культуры)**  
**регионального (республиканского) значения «Здание женской прогимназии,**  
**конец XIX в.», расположенного по адресу: Чувашская Республика, г. Ядрин,**  
**ул. Первомайская, д. 12**

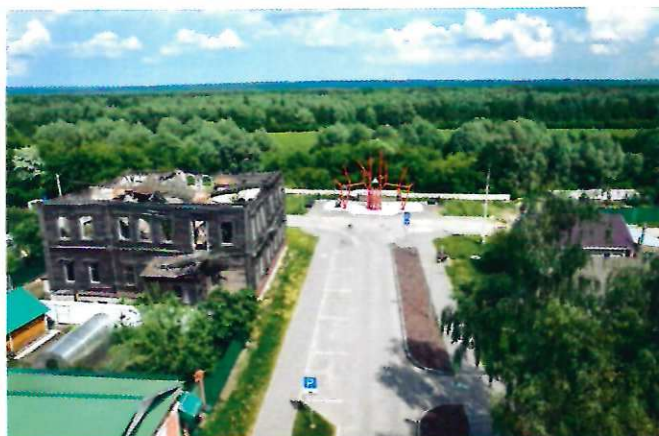
№ п/п	Описание предмета охраны	Изображение
1. Градостроительные характеристики		
1.1	Местоположение объекта культурного наследия в историческом центре города Ядрин, на улице Первомайской, вблизи от ряда объектов культурного наследия (памятников истории и культуры) федерального и регионального значения, габариты, конфигурация и силуэт здания	 
1.2	Особая градостроительная роль объекта культурного наследия, являющегося важной составной частью исторического центра города Ядрин, активно участвующего в формировании исторической панорамы и силуэта города, его природного и культурного ландшафта, визуальные связи памятника с другими объектами застройки

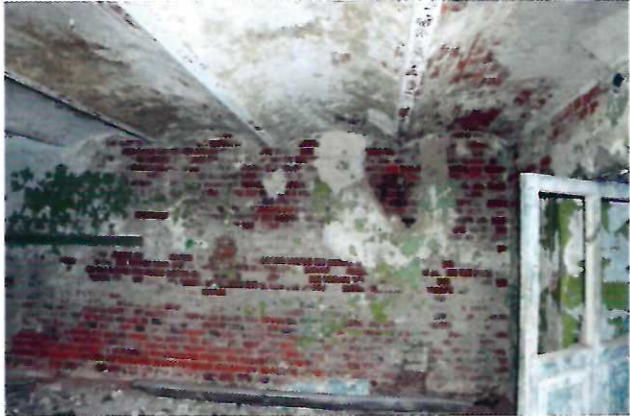
2.1	Объемно-пространственная композиция памятника, состоящая из двухэтажного прямоугольного в плане объема	 
2.2	Крыша: чердачная, четырехскатная вальмовая, со слуховым окном. Тип покрытия: металлическая (фальцевая) кровля. Высотные отметки по карнизам и конькам	
2.3	Композиционное и архитектурно-художественное оформление фасадов, в том числе: <ul style="list-style-type: none"> <li>- прямоугольные и арочные окна, завершенные ступенчато-щипцовыми сандриками;</li> <li>- наличники, украшенные накладным растительным орнаментом;</li> <li>- междуэтажный карниз, отделяющий каменную часть здания от деревянной;</li> <li>- венчающий карниз,</li> </ul>

<p>обогащенный резными подзорами;</p> <ul style="list-style-type: none"> <li>- филенчатые лопатки полуподвального каменного этажа с декоративным элементом в виде ромба;</li> <li>- деревянные лопатки на углах фасадов, закрывающие торцы венцов;</li> <li>- замковые камни над окнами полуподвального этажа</li> </ul>	   
2.4	<p>Материал и характер отделки фасадных поверхностей: рубленые из бревен стены первого и второго этажей обшиты тесом, кирпичный полуподвал оштукатурен и окрашен</p>	 
2.5	<p>Колористическое решение: обшитые тесом бревенчатые стены не окрашены, кирпичный полуподвал окрашен светлой краской</p>	 
2.6	<p>Местоположение, габариты, конфигурация и характер столярных заполнений оконных и дверных проемов здания на момент постройки с рисунками оконных переплетов, включая три центральных окна второго этажа на главном фасаде арочной формы</p>

2.7	<p>Сложившаяся пространственно-планировочная структура интерьеров в пределах капитальных стен, опорных конструкций, перекрытий</p>	
2.8	<p>Конструктивные элементы: кирпичные ленточные фундаменты; наружные стены полуподвального этажа из керамического полнотелого кирпича на известково-песчаном растворе, стены первого и второго этажей рубленые из бревен и обшитые тесом</p>	 
2.9	<p>Архитектурно-художественное оформление интерьеров:</p> <ul style="list-style-type: none"> <li>- междуэтажные перекрытия из кирпичных и бетонных сводиков по металлическим балкам;</li> <li>- сомкнутые своды полуподвального этажа</li> </ul>
