Об утверждении предмета охраны объекта культурного наследия (памятника истории и культуры) регионального (республиканского) значения «Троицкая церковь, 1812 г.», расположенного по адресу: Чувашская Республика, Урмарский район, с. Челкасы, ул. Чкалова, д. 6

Предмет охраны
объекта культурного наследия (памятника истории и культуры)
регионального (республиканского) значения «Троицкая церковь,
1812 г.», расположенного по адресу: Чувашская Республика, Урмарский
район, с. Челкасы, ул. Чкалова, д. 6

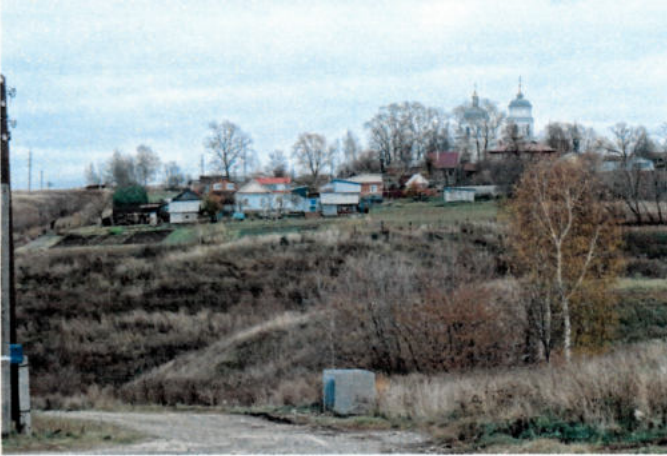
№	Описание предмета охраны	Фотофиксация (изображение)
1.	Объект культурного наследия расположен на возвышенности на въезде в село и является высотной доминантой, включая: силуэтные характеристики, ценные точки видового раскрытия, беспрепятственное визуальное восприятие объекта культурного наследия в сложившейся среде

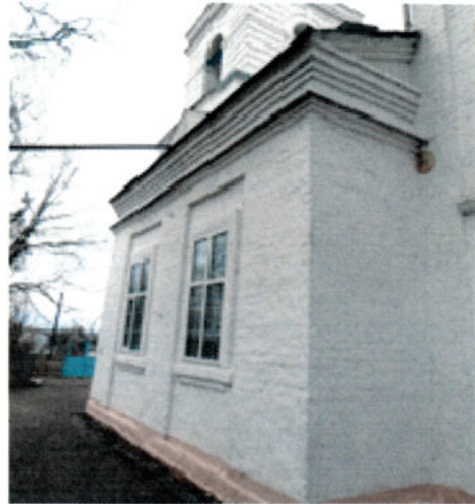
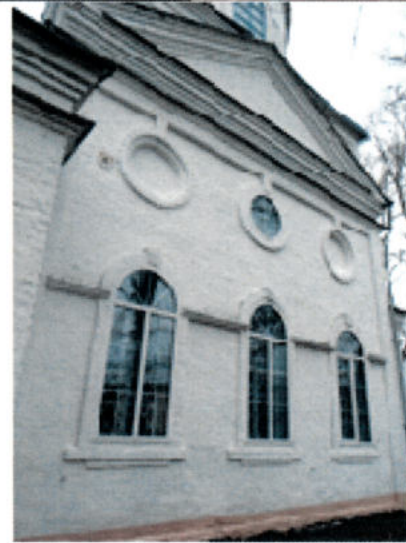
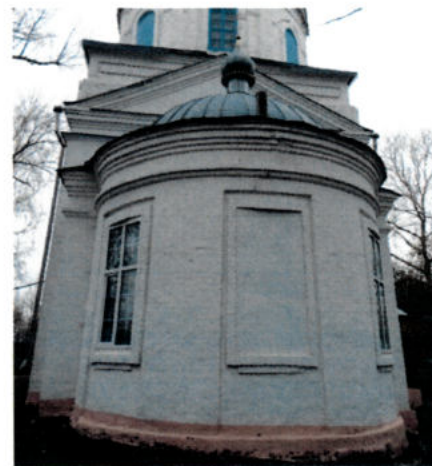
2.	Объемно-пространственная композиция объекта культурного наследия, состоящая из объема четверика, к которому с восточной стороны примыкает полукруглая алтарная апсида, а с западной — прямоугольная в плане трапезная с трехъярусной колокольной; четверик церкви завершается высоким световым барабаном с куполом и оригинальной формы главкой на маленьком барабане; объем трапезной завершается двускатной крышей; алтарная апсида — полукупол с небольшой главкой; объем

трехъярусной колокольни состоит из последовательно уменьшающихся четвериков и завершается шпилем

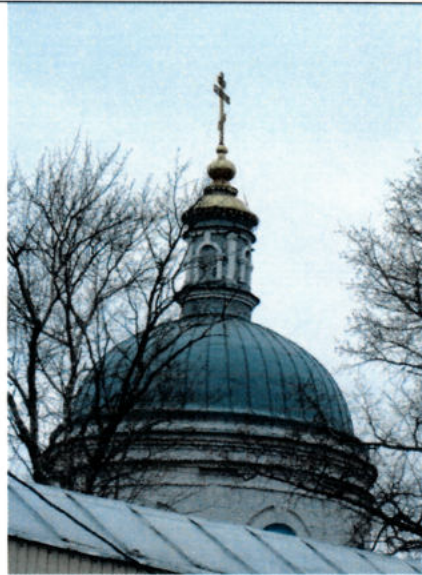
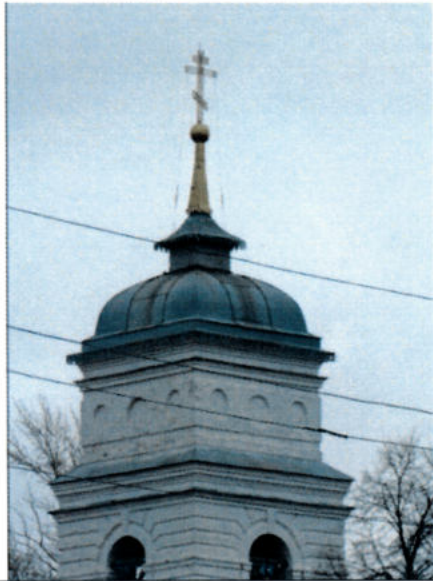
3. Конфигурация и конструкция крыши объекта культурного наследия, в том числе: четырехскатная вальмовая крыша и купол с маленькой главкой основного четверика; полукупол алтарной апсиды с маленькой луковичной главкой; четы-

рехскатная крыша гуськового сечения со шпилем колокольни; материал отделки и характер покрытия главки (металлическое, из оцинкованного металла, с металлическими резными подзорами); двускатная крыша трапезной; материал отделки и характер покрытия главки (из оцинкованного металла, с фальцем)

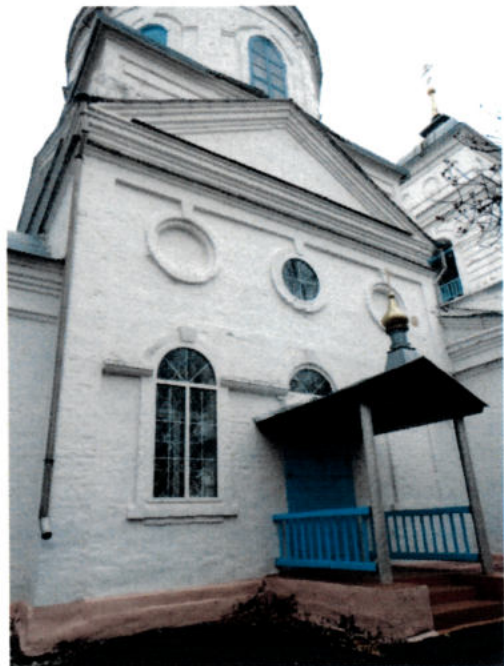
4. Архитектурно-художественное оформление фасадов объекта культурного наследия: стены четверика и нижнего яруса колокольни отмечены треугольными профильными фронтонами; полукруглое окно северного фасада четверика подчеркнуто ленточным архивольтом с сережками и замковым камнем, акцентирует лучковый дверной проем; большие круглые окна и круглые ниши (ширинки) в уровне второго света четверика и в верхней части колокольни

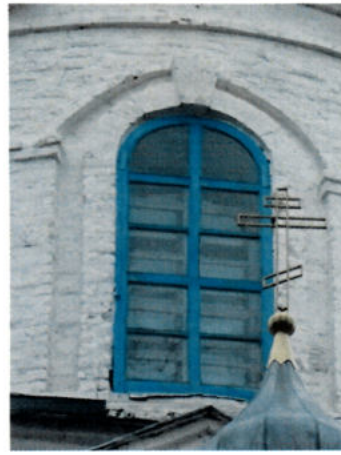
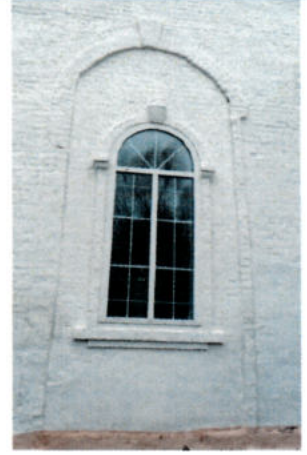
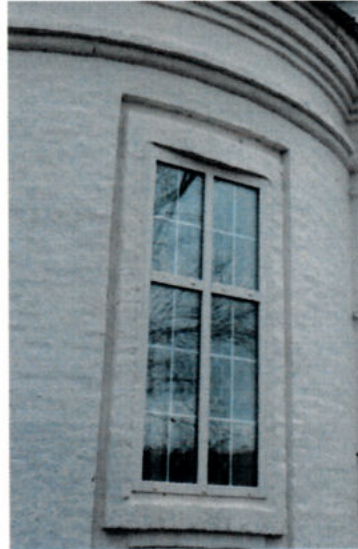
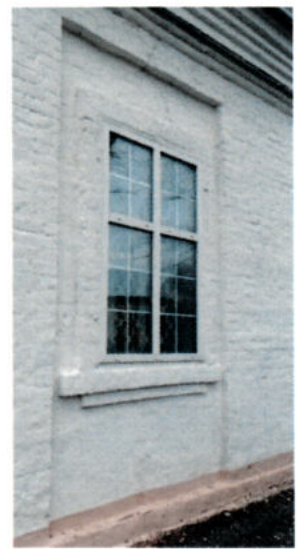
5. Арочные и прямоугольные оконные проемы и ниши обрамлены ленточными наличниками с замковыми камнями и подоконными карнизами

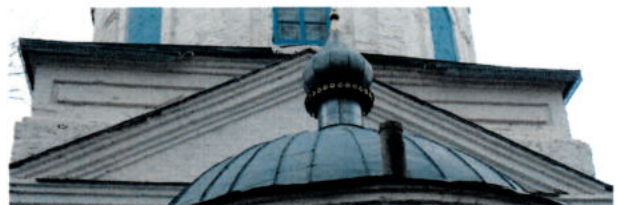
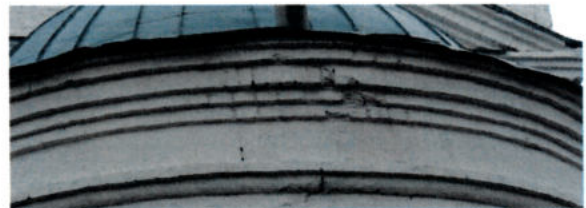
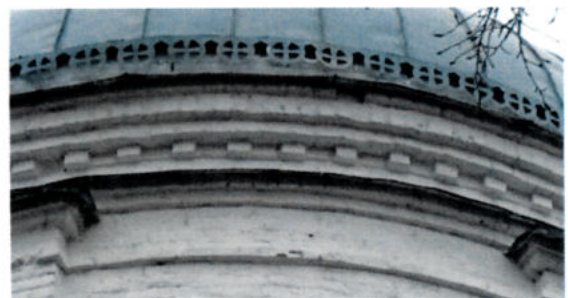
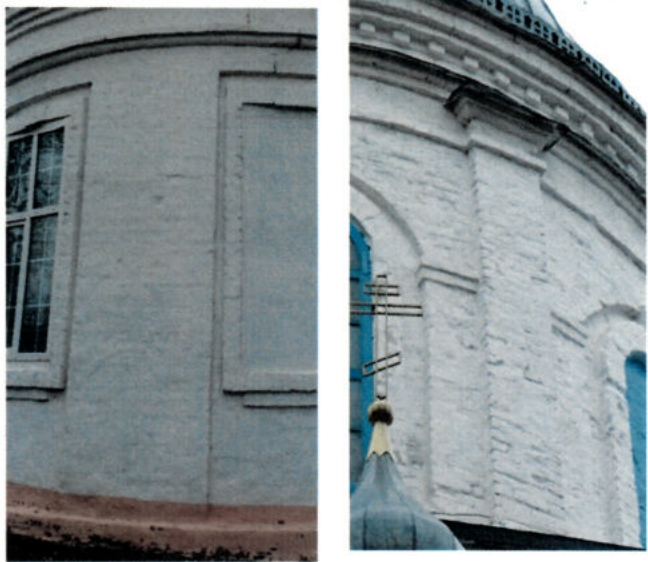
6. Пластика стен обогащена филенками и ширинками, широкими, ступенчатыми карнизами (в том числе с рядом сухариков), а так же лопатками вдоль стен первого этажа и пилястрами в простенках барабана

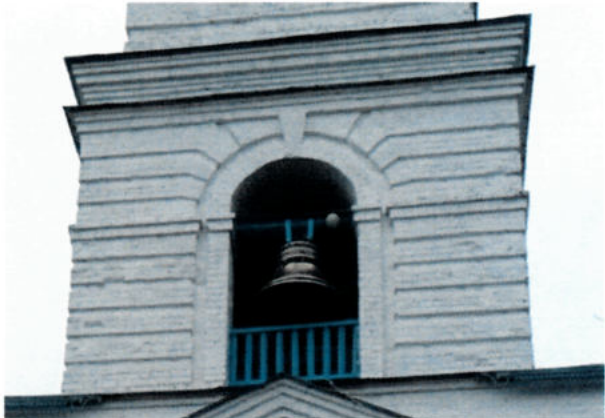
7.	<p>Стены яруса звона колокольни обработаны горизонтальным рустом</p>

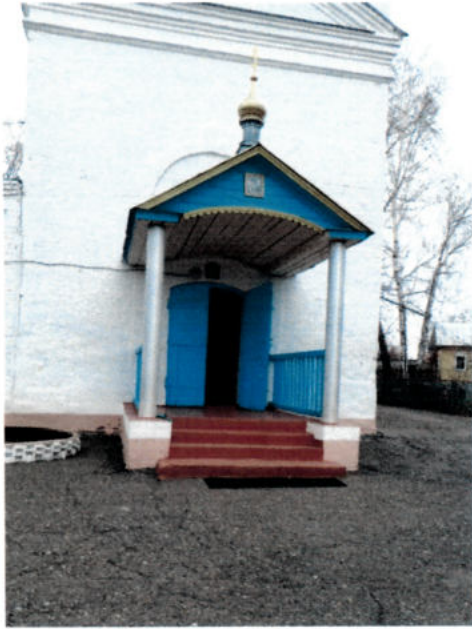
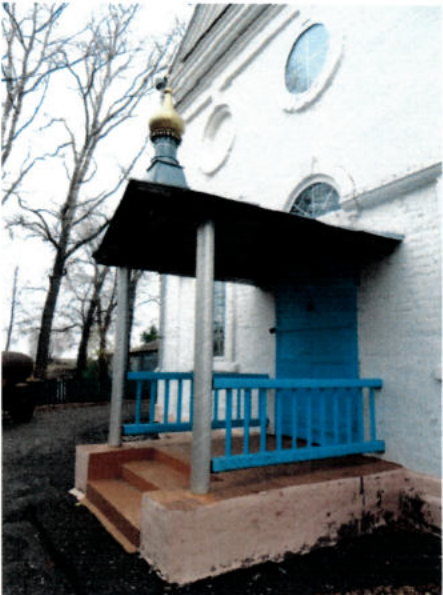
8.	<p>Местоположение, форма, размер и оформление дверных проемов, в том числе: главный вход (притвор) устроен в нижнем ярусе колокольни и обрамлен арочным наличником с замковым камнем; в центре северного фасада четверика расположен дополнительный дверной проем; обе входные группы акцентированы современными входными крыльцами, завершающимися двускатной крышей с маленькой главкой</p>

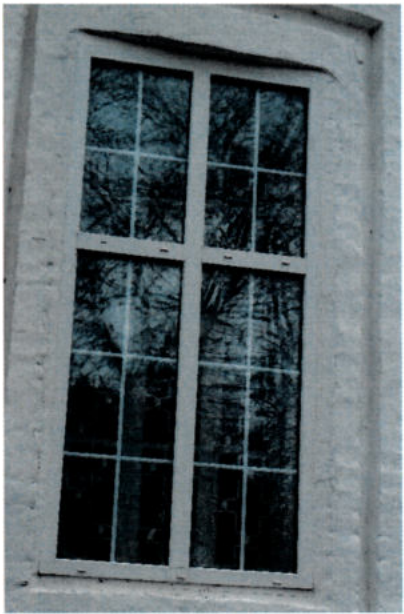
9.	<p>Столярные заполнения оконных проемов — деревянные; характер расстекловки; металлические оконные решетки</p>

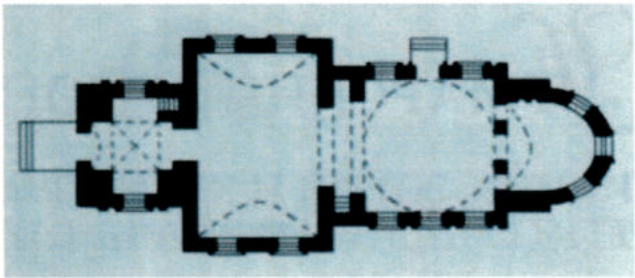
10.	<p>Пространственно-планировочная структура интерьеров объекта культурного наследия в пределах капитальных стен: бесстолпный храм с полукруглой алтарной апсидой, прямоугольной в плане примыкающей трапезной и колокольной; цилиндрическое основание купола церкви опирается на балочные паруса; помещение трапезной имеет сомкнутый свод; в западной части четверика храма устроены хоры, опирающиеся на балочные</p>

<p>паруса; трапезная, вытянутая по оси с севера на юг, перекрыта коробовым сводом с двумя торцовыми лотками. Помещение притвора имеет сомкнутый свод</p>	
<p>11.</p>	<p>Местоположение, конструкции внутренних лестниц колокольни и лестницы на хоры</p>
