Об утверждении предмета охраны объекта культурного наследия (памятника истории и культуры) регионального (республиканского) значения «Дом жилой», 1930-е годы, расположенного по адресу: Чувашская Республика, Ибресинский муниципальный округ, п. Ибреси, ул. Комсомольская, д. 31, стр. 1

**Предмет охраны**  
**объекта культурного наследия (памятника истории и культуры)**  
**регионального (республиканского) значения «Дом жилой», 1930-е годы,**  
**расположенного по адресу: Чувашская Республика, Ибресинский**  
**муниципальный округ, п. Ибреси, ул. Комсомольская, д. 31, стр. 1**

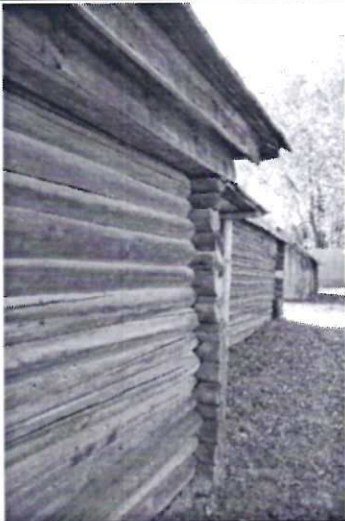
1.3	<p>Отделка фасадной поверхности на дату строительства – 1930-е годы:  - бревенчатый сруб без отделки</p>

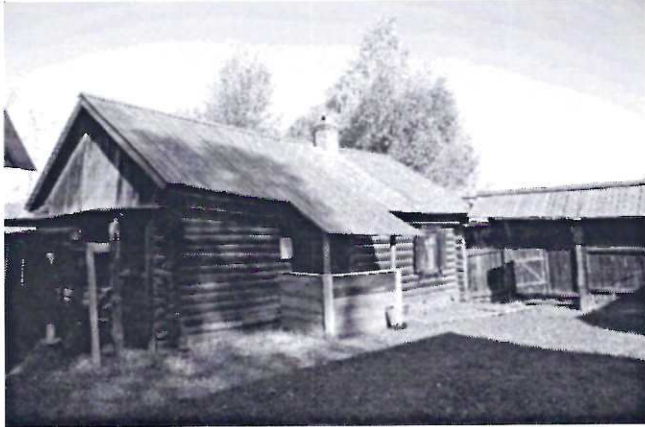
1.4	<p>Характер архитектуры фасадов:</p>	
1.4.1	<p>Конфигурация и местоположение оконных проемов в плоскости фасадов на дату строительства - 1930-е годы:  - прямоугольные оконные проемы в оформлении резными наличниками и филенчатыми ставнями: два проема на восточном фасаде и один проем на южном фасаде;  - прямоугольный оконный проем с резными наличниками во фронте на восточном фасаде.  Материал исполнения – дерево.  Конфигурация и местоположение внутренних и наружных дверных проемов – прямоугольный проем на южном фасаде и в плоскости внутренней стены.  Материал исполнения – дерево</p>

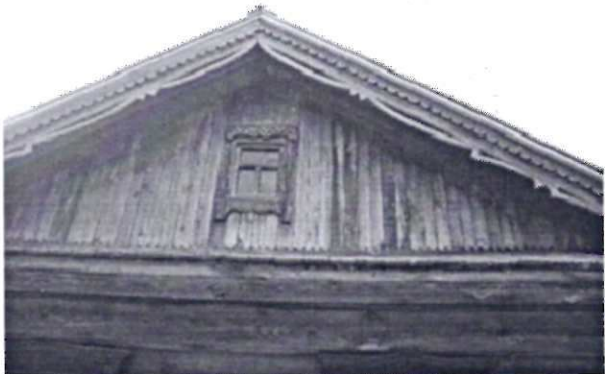
1.4.2	<p>Архитектурно-художественное оформление фасадов на дату строительства – 1930-е годы:  резные подзоры треугольного фронтона на восточном фасаде дома</p>

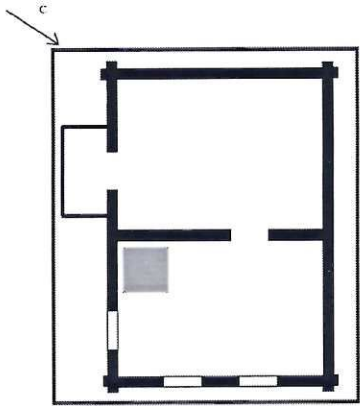
2.1	<p>Пространственно-планировочная структура интерьеров в границах капитальных стен на дату строительства объекта – 1930-е годы: прямоугольный объем избы с крыльцом, примыкающем к сеням на южном фасаде. Объем избы разделен на две части: сени и основная жилая часть</p>

<p>The floor plan shows a rectangular building with a small porch on the left side. The interior is divided into a smaller room (сени) and a larger main living area (основная жилая часть). A small square is marked in the main living area, and an arrow labeled 'с' points to the porch area.</p>

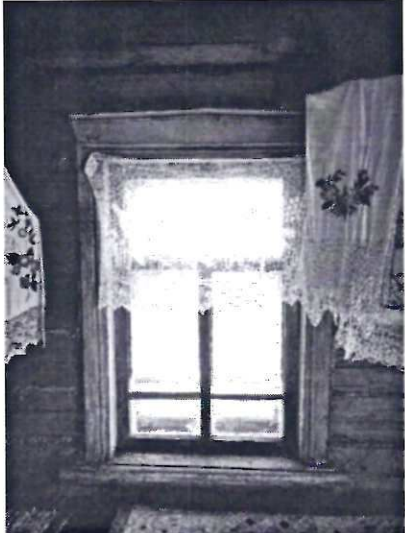
2.2	<p>Архитектурно-художественное оформление интерьеров на дату строительства объекта: 1930-е годы: - профилированные наличники оконных проемов с подоконными досками</p>

<p>The photograph shows a window with a decorative wooden frame. The window is covered with lace curtains. The room is dimly lit, and the window is the main source of light.</p>
